Zprávy *památkové péče*

Synagoga v Jičíně

Petr ULIČNÝ

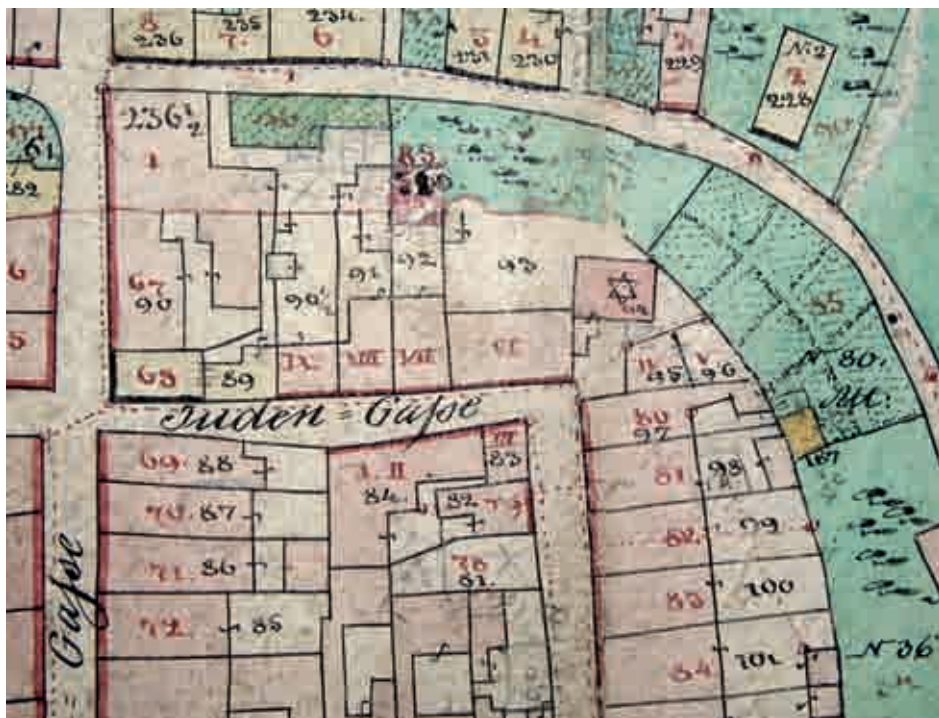
Obr. 1. Indikační skica stabilního katastru města Jičín, 1842, detail Židovské ulice se synagou, 2001.

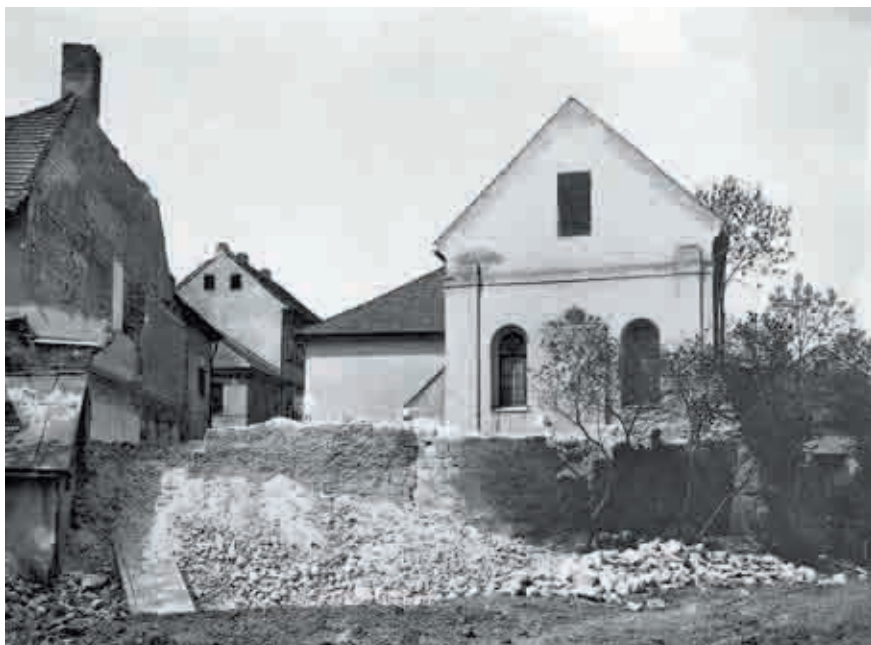
2

Obr. 2. Jičín, synagoga, celkový pohled od severovýchodu po zboření domu čp. 102, v popředí tehdy bourané hradby a vlevo později rovněž odstraněný dům čp. 80. (Fotoarchiv Regionálního muzea a galerie, F 6851)

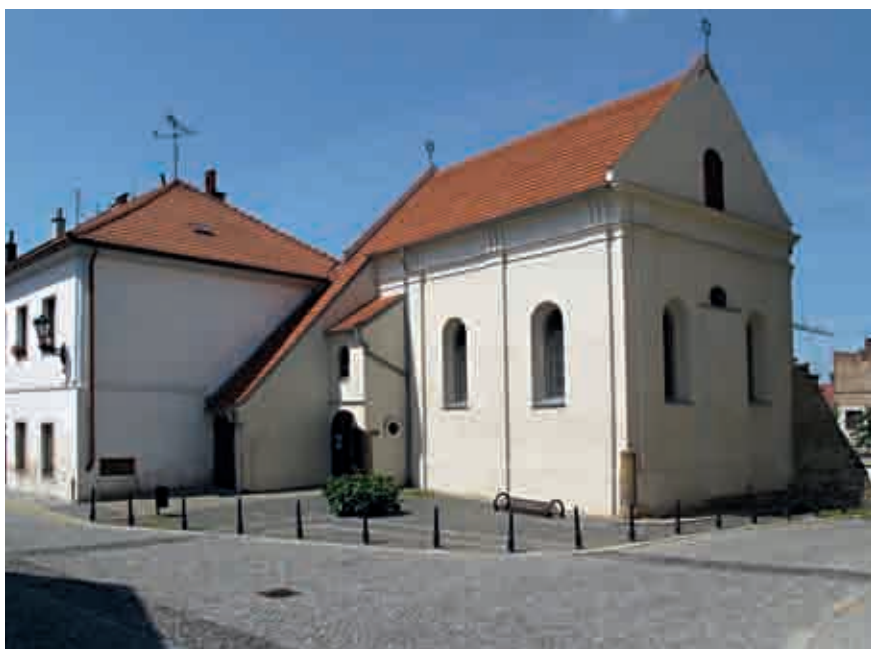
3

Obr. 3. Jičín, synagoga, celkový pohled od jihovýchodu, 2009.

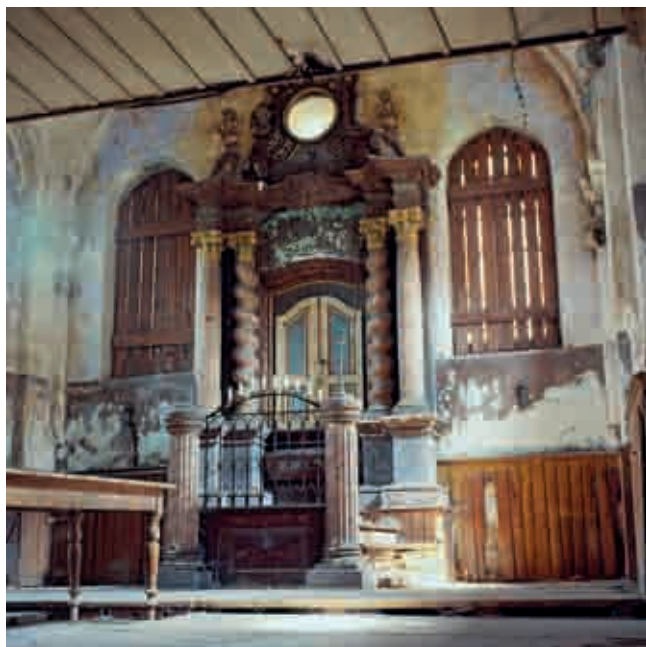
4

Obr. 4. Jičín, synagoga, pohled směrem ke schránce na Tůru před rekonstrukcí. (Foto Tomáš Rasl, 1999)

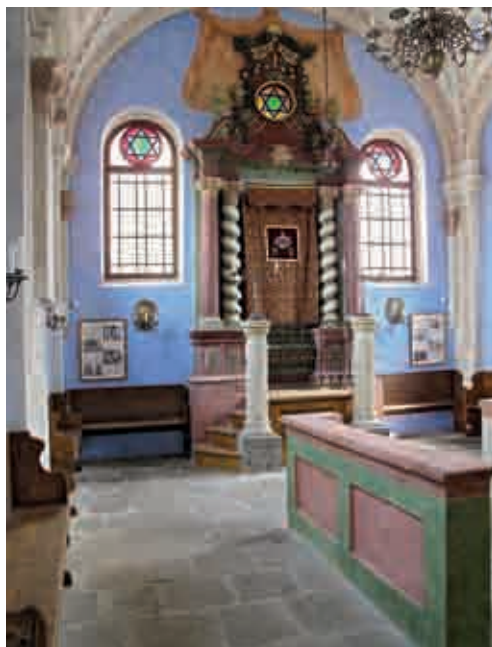
5

Obr. 5. Jičín, synagoga, pohled směrem ke schránce na Tůru po rekonstrukci, 2009.

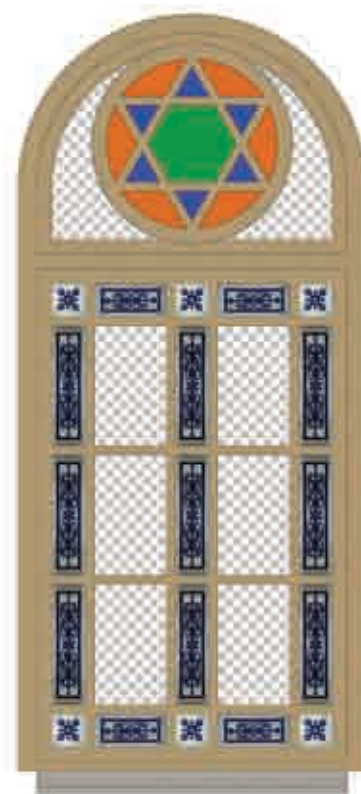
6

Obr. 6. Jičín, synagoga, rekonstrukce zasklení okna, 2003.

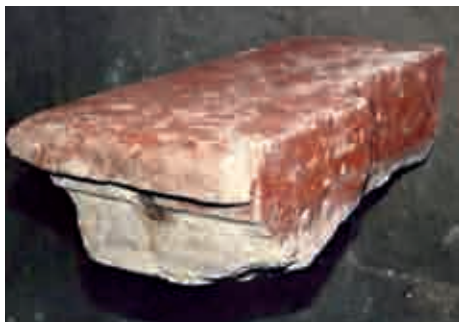
10

Obr. 11. Jičín, synagoga, fragment nárožní části římsy ukončující parapet zaniklé bimy, nalezený v konstrukcích schodiště ke schránce, 2003.

Stěny bimy byly ukončeny kamennou římsou, jejíž čtyři fragmenty byly druhotně zazděny do přizdívků před schodiště ke schránce. Největší nalezený fragment je zároveň nárožní, s jen 5 cm širokou „antou“. Římsy byly profilované směrem ven a jejich fragmenty si dodnes zachovaly výrazný červenohnědý nátěr. Na spodním okraji nárožního fragmentu římsy se také dochovaly stopy okrové barvy, kterou byly natřeny vnitřní stěny. Obdobnou kombinaci barev má i bima Pinkasovy synagogy v Praze, pocházející ze stejné doby. Podle analogií z dalších synagog lze předpokládat, že vnější stěny jičínské bimy lemovaly lizénové rámy stejné barevnosti jako římsa. Pole mezi nimi mohla být opatřena bílým nátěrem, protože v tenké navázce pod druhotnou dlažbou na místě bimy byly nalezeny kusy takto zbarvené omítky.²⁰ Na parapetu bimy byla osazena kovaná mříž, po níž se na fragmentech římsy dochovaly vrtané kruho-

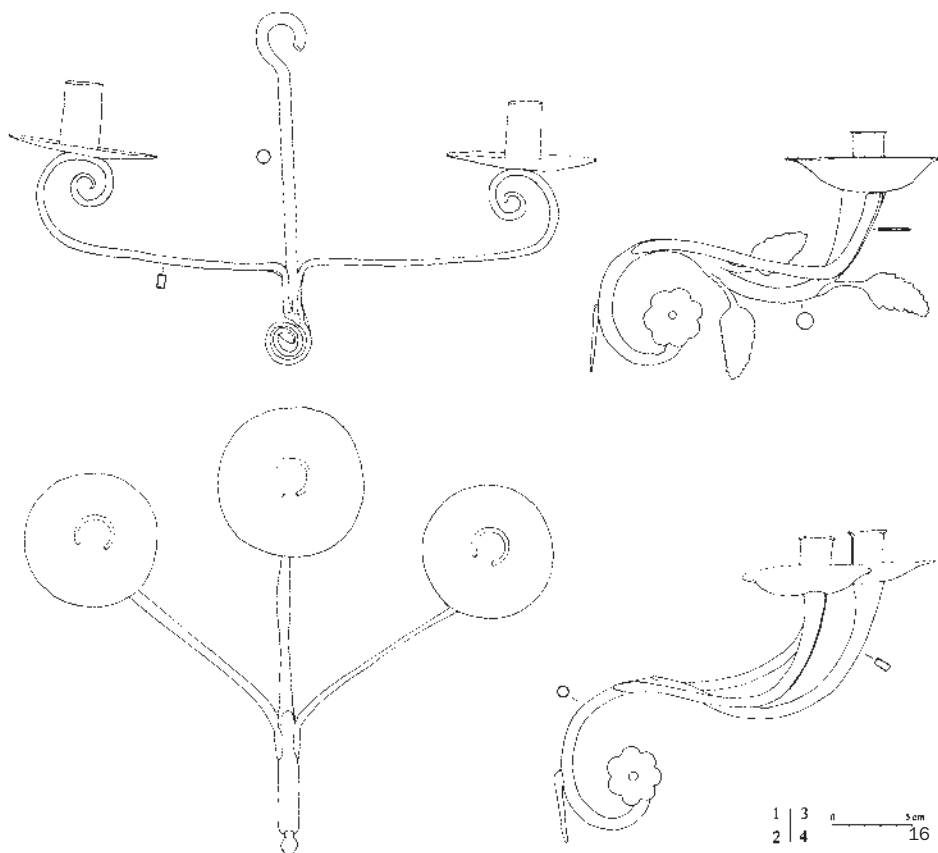
Obr. 16. Jičín, synagoga, svícný nalezené v *genize*. 1 a 2 závěsný dvouramenný svícen, 3 a 4 fragment trojdílného nástěnného svícnu, 2003.

Interiér synagogy býval osvětlen řadou trojramenných kovaných nástěnných světel, jejichž pozůstatky byly nalezeny na půdě (v *genize*). Vedle nich byl nalezen i jeden dvouramenný závěsný svícen, který mohl být určen pro osvětlení bimy nebo schránky. Z klenb zřejmě původně visely čtyři velké svícný na táhlech uchycených do kovaných ok, z nichž jedno je patrné v jižní části středního pole klenby. Při pozdější plynofikaci vystřídaly kované nástěnky plynové lampy a ve vrcholu klenby byly zavěšeny dva lustry, z nichž centrální je dokumentován ještě na poválečné fotografii. Asi v roce 1905 byly také nově osazeny rámy oken a vyplněny vitráží s leptaným rostlinným vzorem a se znakem šesticípé hvězdy nahoře.
